## **OPIS ROBÓT DLA ZAMÓWIENIA**

**„REMONT BUDYNKU URZĘDU MIASTA I GMINY  
PRZY ULICY ZAMKOWEJ W OSTRZESZOWIE”**

**L o k a l i z a c j a** - Ostrzeszów, ul. Zamkowa 31

-----  
Ostrzeszów, maj 2006 rok

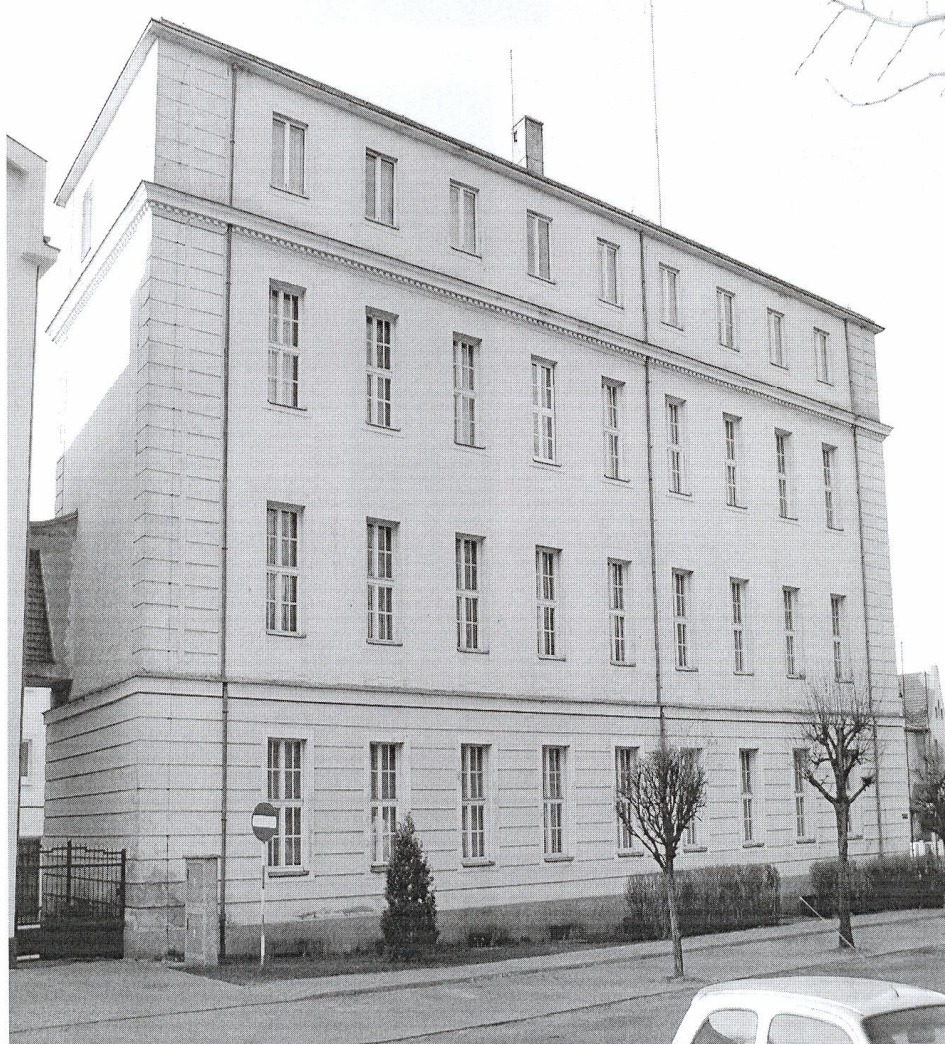
Zdjęcie nr 1. **Elewacja budynku od ul. 21 stycznia (parku).**

W lewym dolnym narożniku widoczny fragment zawilgocenia i zasolenia ściany. Zdjęcie obrazuje ilość występowania boni, a także widok okien podlegających wymianie.

W miejscach wskazujących na zawilgocenie oraz zasolenie należy bezwzględnie skuć tynk i wykonać tynk renowacyjny THERMOPAL-SR44 f-my SCHOMBURG lub inny o takich samych właściwościach.

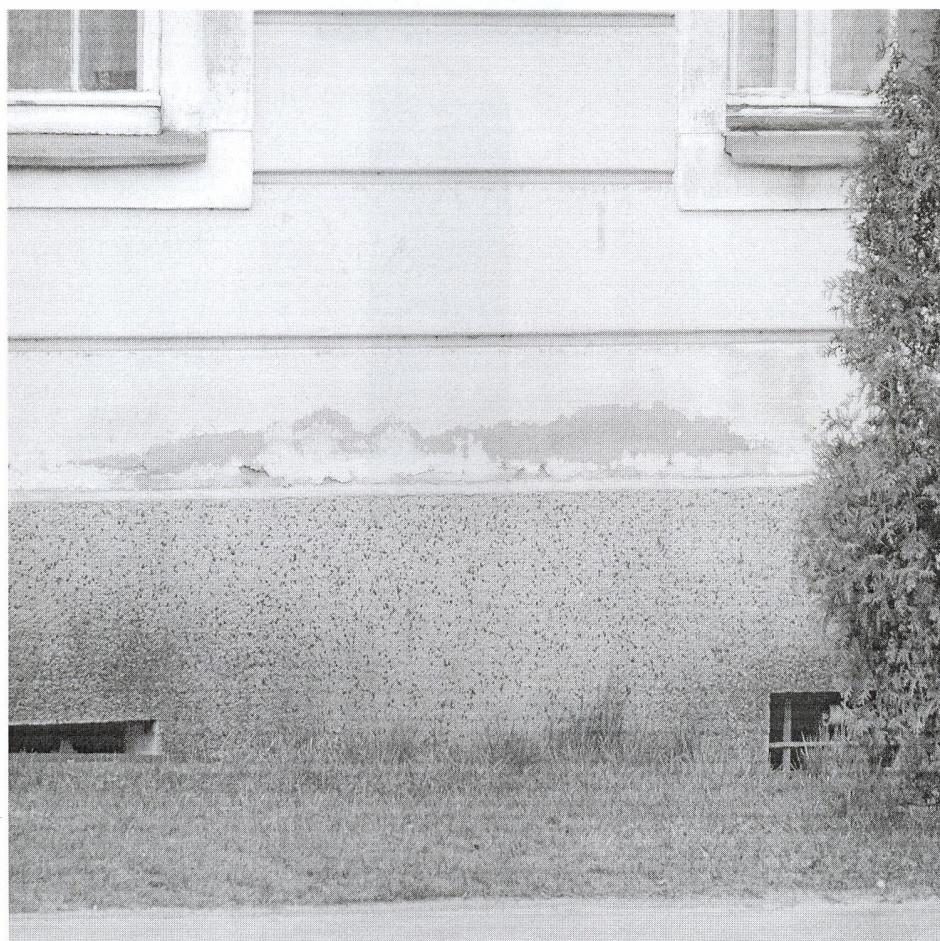
Zdjęcie Nr 2 **Kolejne miejsce wskazujące na zawilgocenie i zasolenie ścian.**

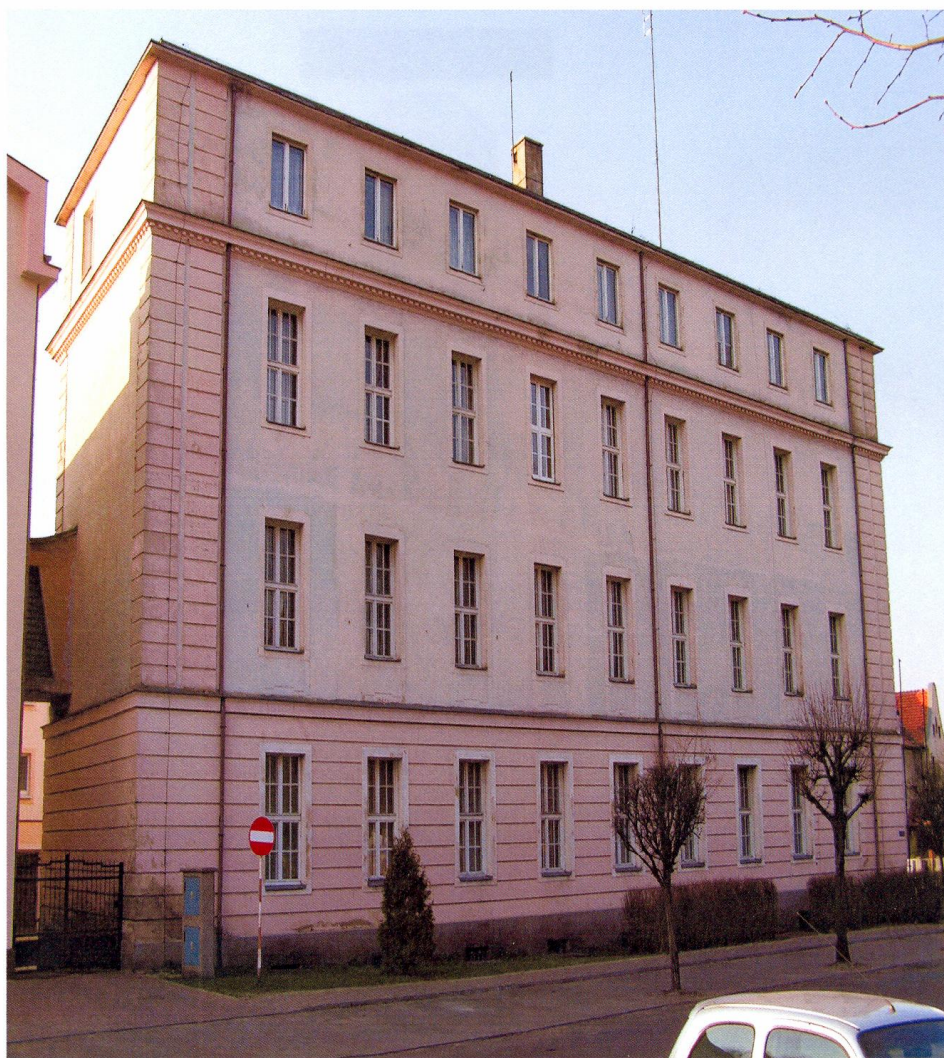
Zdjęcie nr 1. Elewacja budynku od ul. 21 stycznia (parku).

W lewym dolnym narożniku widoczny fragment zawilgocenia i zasolenia ściany. Zdjęcie obrazuje ilość występowania boni, a także widok okien podlegających wymianie.

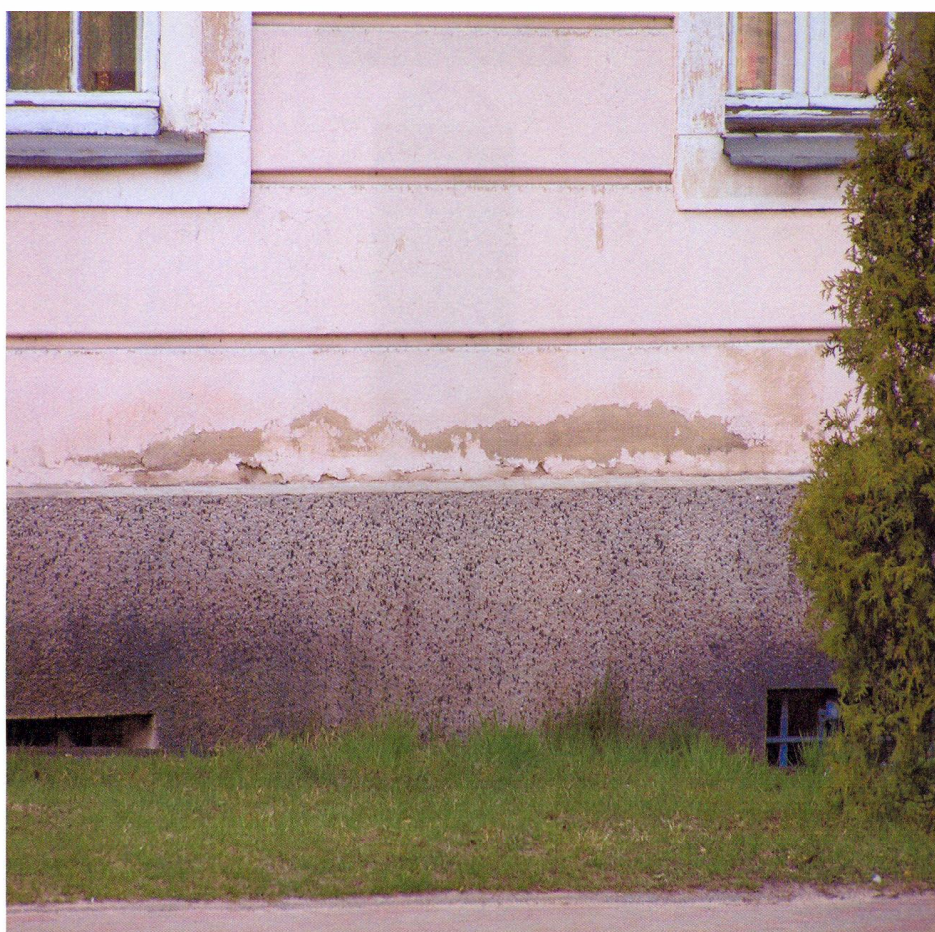
**Zdjęcie Nr 2 Kolejne miejsce wskazujące na zawilgocenie i zasolenie ścian.**

Miejscowe występowanie zawilgocenia i zasolenia stwierdzono również w innych miejscach i stwierdzam, że zjawisko to występuje na ok. 5% powierzchni.

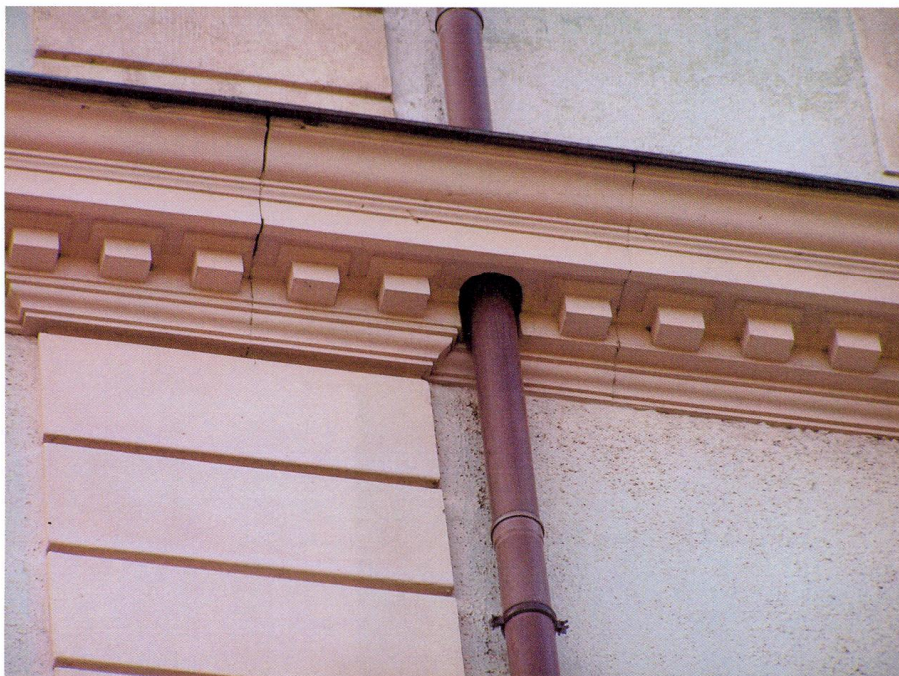
Zdjęcie nr 3 Gzyms międzykondygnacyjny z piaskowca lub imitacji piaskowca nad II piętrem zamalowany farbą emulsyjną.

Zdjęcie obrazuje stan zamalowania gzymsu międzykondygnacyjnego. Obok rury spustowej fragment tynku z boniami.

Występujące elementy z piaskowca, a także imitujące piaskowiec należy poddać procesowi oczyszczenia. **Nie oczyszczenie tych elementów i nałożenie na nich kolejnej warstwy farby spowoduje jej odpryskiwanie, pękanie w bardzo krótkim okresie czasu od wykonania remontu.**

W procesie doczyszczczenia i konserwacji elementów kamiennych i imitujących piaskowiec należy:

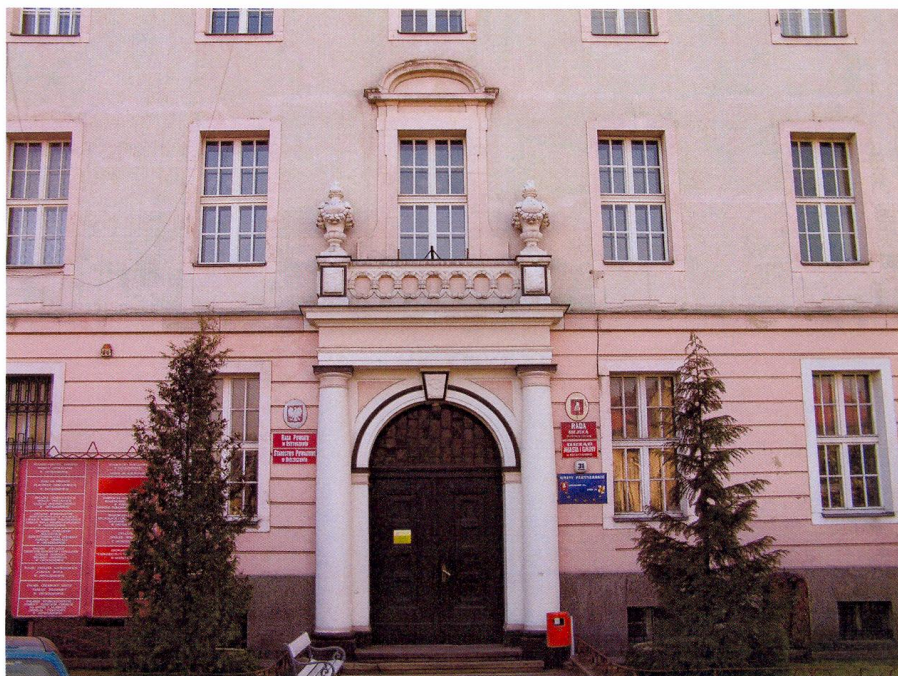
Zdjęcie Nr 4 **Wejście główne do budynku** (kolumny i inne elementy architektoniczne z piaskowca lub imitacji piaskowca).
