## **OPIS ROBÓT DLA ZAMÓWIENIA**

**„REMONT BUDYNKU URZĘDU MIASTA I GMINY  
PRZY ULICY ZAMKOWEJ W OSTRZESZOWIE  
- CZĘŚĆ II  
ELEWACJA, DACH I INNE ROBOTY TOWARZYSZĄCE”**

**Lokalizacja** - Ostrzeszów, ul. Zamkowa 31

**Inwestor** - Miasto i Gmina Ostrzeszów  
63-500 Ostrzeszów, ul. Zamkowa 31

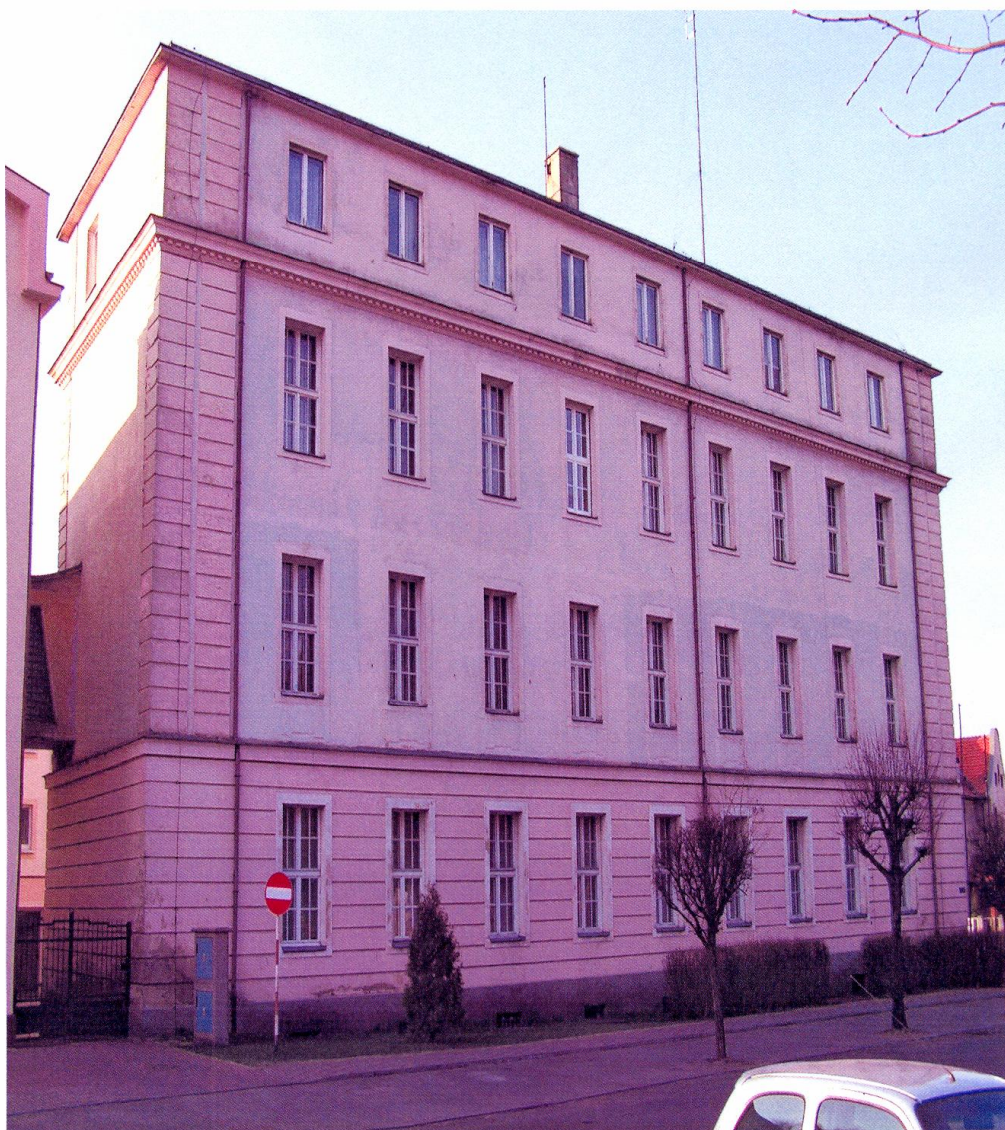
Zdjęcie nr 1. Elewacja budynku od ul. 21 stycznia (parku).

W lewym dolnym narożniku widoczny fragment zawilgocenia i zasolenia ściany. Zdjęcie obrazuje ilość występowania boni, a także widok okien podlegających wymianie.

W miejscach wskazujących na zawilgocenie oraz zasolenie należy bezwzględnie skuć tynk i wykonać tynk renowacyjny THERMOPAL-SR44 f-my SCHOMBURG lub inny o takich samych właściwościach.

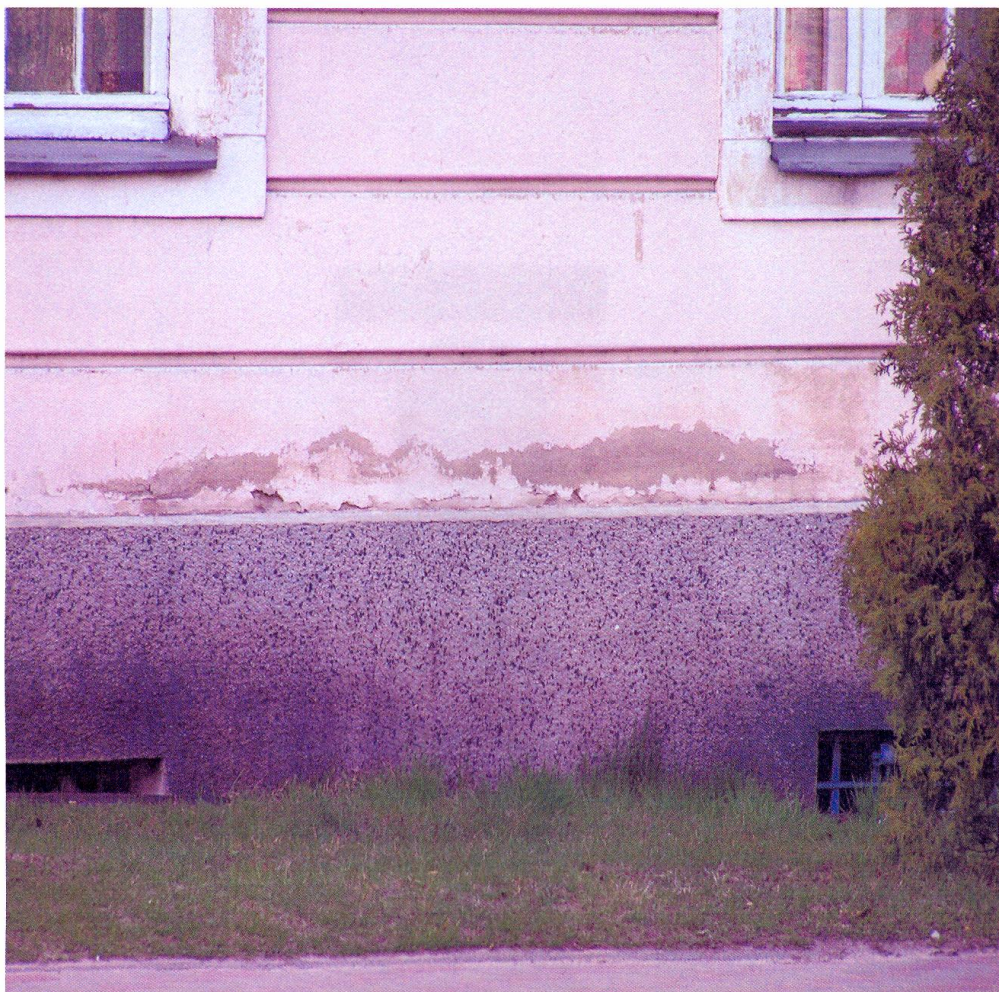
Zdjęcie Nr 2 Kolejne miejsce wskazujące na zawilgocenie i zasolenie ścian.

Miejscowe występowanie zawilgocenia i zasolenia stwierdzono również w innych miejscach i stwierdzam, że zjawisko to występuje na ok. 5% powierzchni.

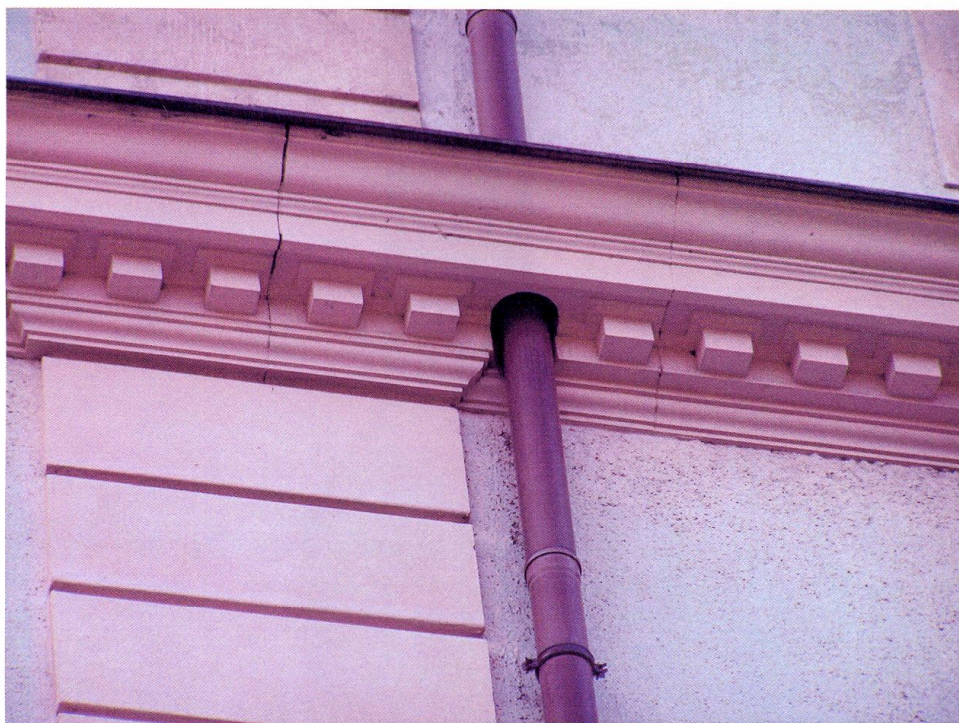
**Zdjęcie nr 3 Gzyms międzykondygnacyjny z piaskowca lub imitacji piaskowca nad II piętrem zamalowany farbą emulsyjną.**

Zdjęcie obrazuje stan zamalowania gzymsu międzykondygnacyjnego. Obok rury spustowej fragment tynku z boniami.

Występujące elementy z piaskowca, a także imitujące piaskowiec należy poddać procesowi oczyszczenia. ***Nie oczyszczenie tych elementów i nałożenie na nich kolejnej warstwy farby spowoduje jej odpryskiwanie, pękanie w bardzo krótkim okresie czasu od wykonania remontu.***

- a) doczyścić elementy z nałożonych warstw farby za pomocą emulgującej w wodzie pasty do usuwania starych powłok malarskich np. ALKUTEX ABBEIZER ulegający biodegradacji,
- b) oczyścić elementy z zabrudzeń mineralnych i naturalnych: wykwity i wyługowania stosując np. ALKUTEX FASSDENREINIGER-PASTE, jest to gotowy lekko kwaśny środek do czyszczenia elewacji z tych zabrudzeń,
- c) wzmocnić elementy poprzez wprowadzenie nowego spoiwa np. FUNCOSIL STEINFESTIGER 300, jest to czysty krzemian ftylu z dodatkiem katalizatora charakteryzujący się penetracją na dużą głębokość,
- d) uzupełnić spoinowanie stosując np. FUNCOSIL RESTAURIEMORTEL – zaprawa do spoinowania zarabiana emulsją żywicy epoksydowej w wodzie. Jest materiałem elastycznym co eliminuje wykruszanie spoin przy naprężeniach pojawiających się na elementach,

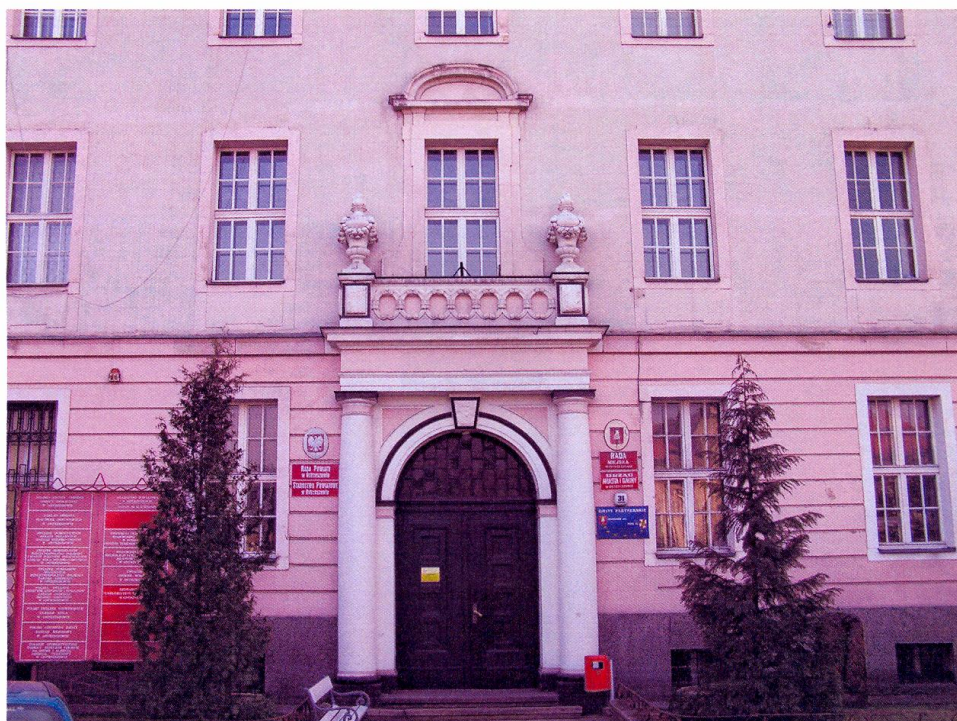
Zdjęcie Nr 4 **Wejście główne do budynku** (kolumny i inne elementy architektoniczne z piaskowca lub imitacji piaskowca).
