## 1.OPIS INWENTARYZACYJNY OBIEKTU I JEGO INTERPRETACJA

**Rodzaj:** kościół filialny pw. św. Wojciecha Biskupa i Męczennika w Rojowie murowany z cegły, orientowany, jednonawowy, z węższym prezbiterium zamkniętym trójboczną absydą oraz wieżą od strony zachodniej

**Czas powstania:** neogotycki, 1883 r.

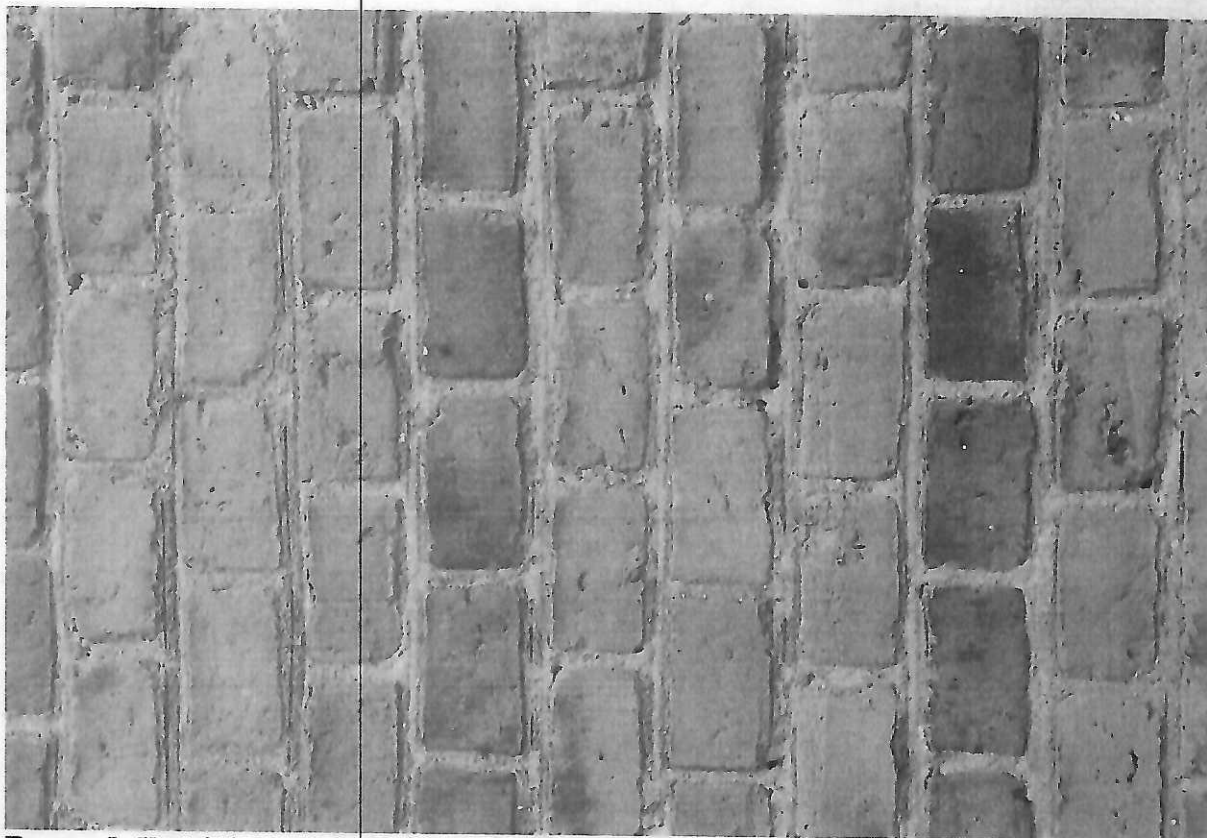
Fot. nr 5: Kościół pw. św. Wojciecha Biskupa i Męczennika w Rojowie– widok elewacji od strony północnej, fragment, widoczny oryginalnie zachowany - główkowy watek ceglany dekorowany horyzontalnymi pasami z zendrówki z fugą w kolorze różowym , stan obecny.

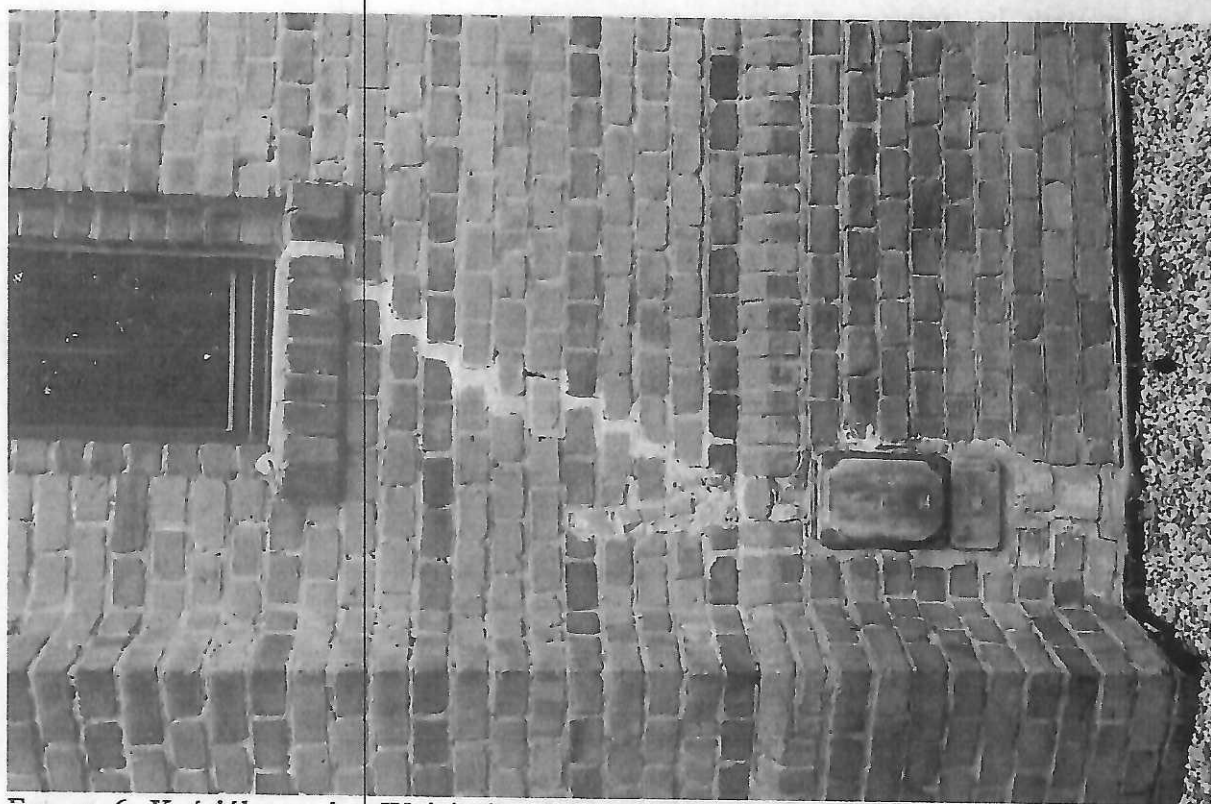
Fot. nr 6: Kościół pw. św. Wojciecha Biskupa i Męczennika w Rojowie– widok elewacji zakrystii, widoczne wtórne uzupełnienia wтку ceglanego przy użyciu białej oraz szarej fugi, a także wykruszenia i zabrudzenia powierzchni, stan obecny.

8. Wykucie cementowych fug, usunięcie niewłaściwych wstawek wykonanych z cegieł współczesnych.

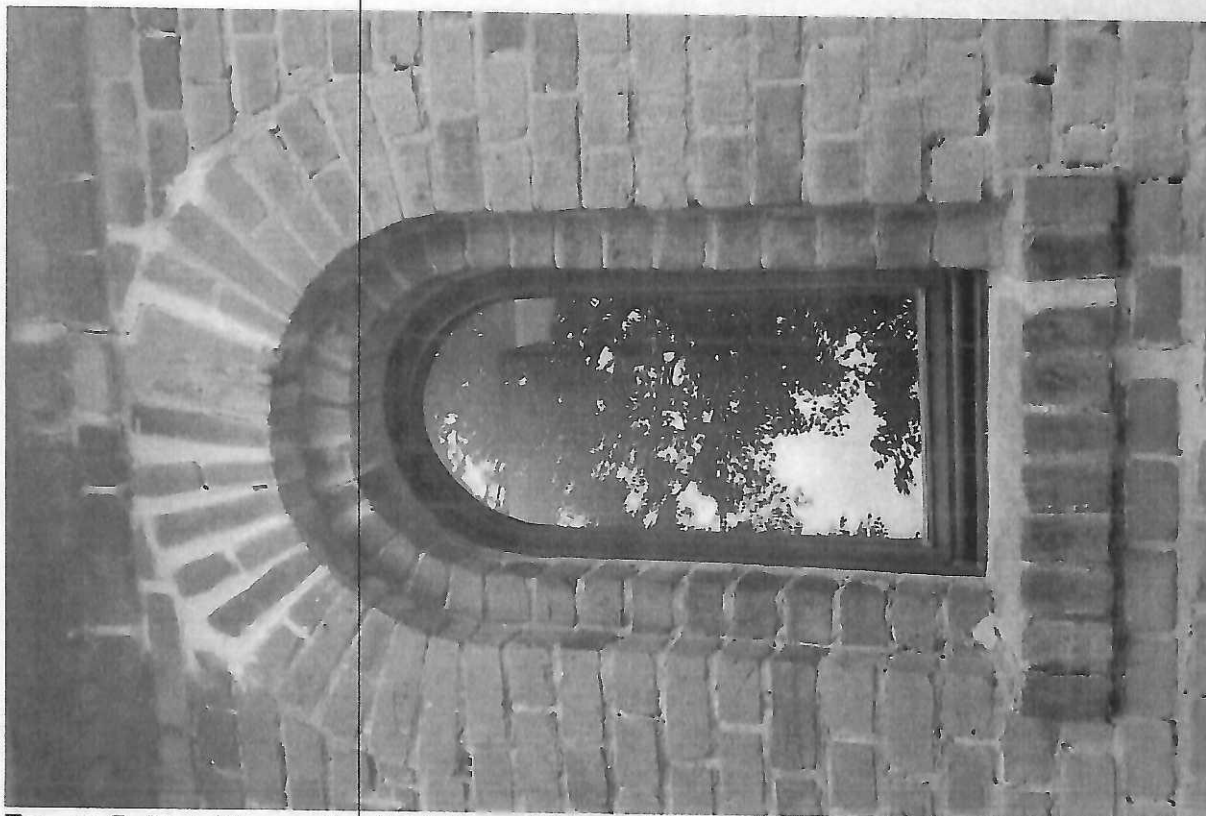
Fot. nr 7: Kościół pw. św. Wojciecha Biskupa i Męczennika w Rojowie– widok elewacji zakrystii, widoczne wtórne uzupełnienia wątku ceglanego przy użyciu białej oraz szarej fugi, a także wykruszenia i ubytki zaprawy, stan obecny.

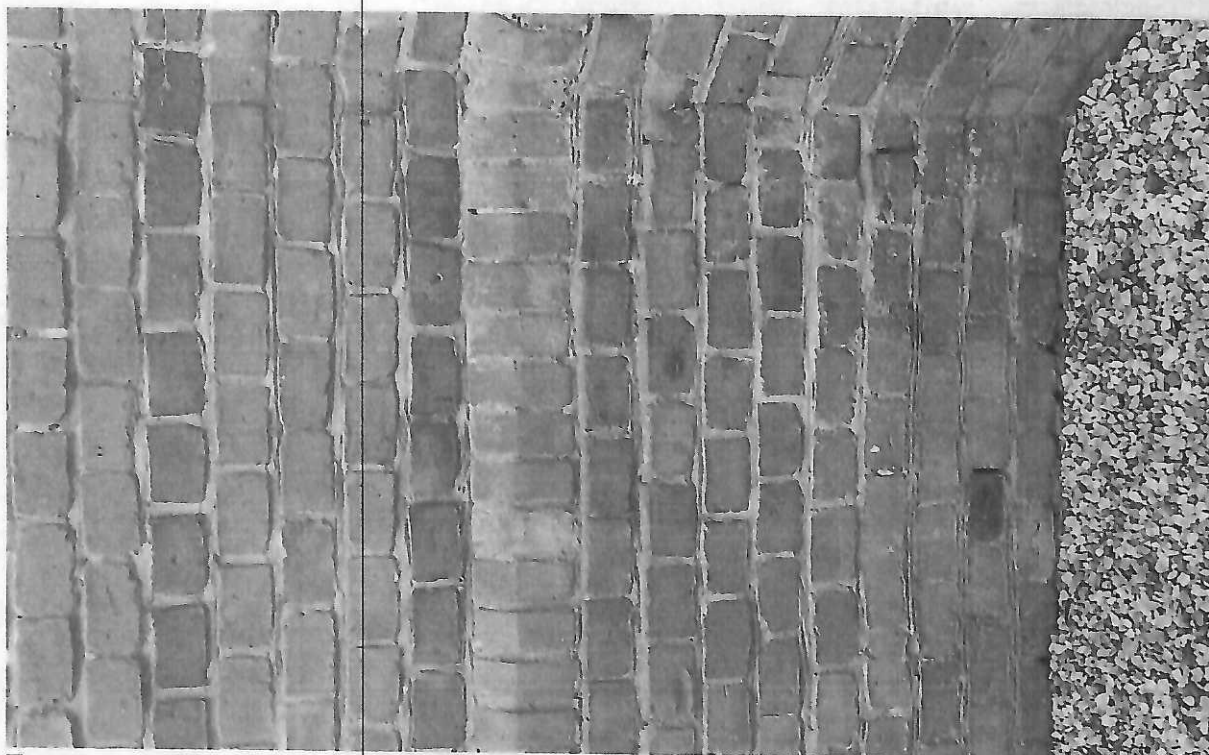
Fot. nr 8: Kościół pw. św. Wojciecha Biskupa i Męczennika w Rojowie– widok przycokołowej partii elewacji od strony północnej, fragment, widoczne zawilgocenia wątku ceglanego w postaci zielonego nalotu (glony) oraz ubytki w partiach wtórnych, naprawianych przy użyciu zaprawy cementowej- (jest to efekt użycia tej zaprawy).

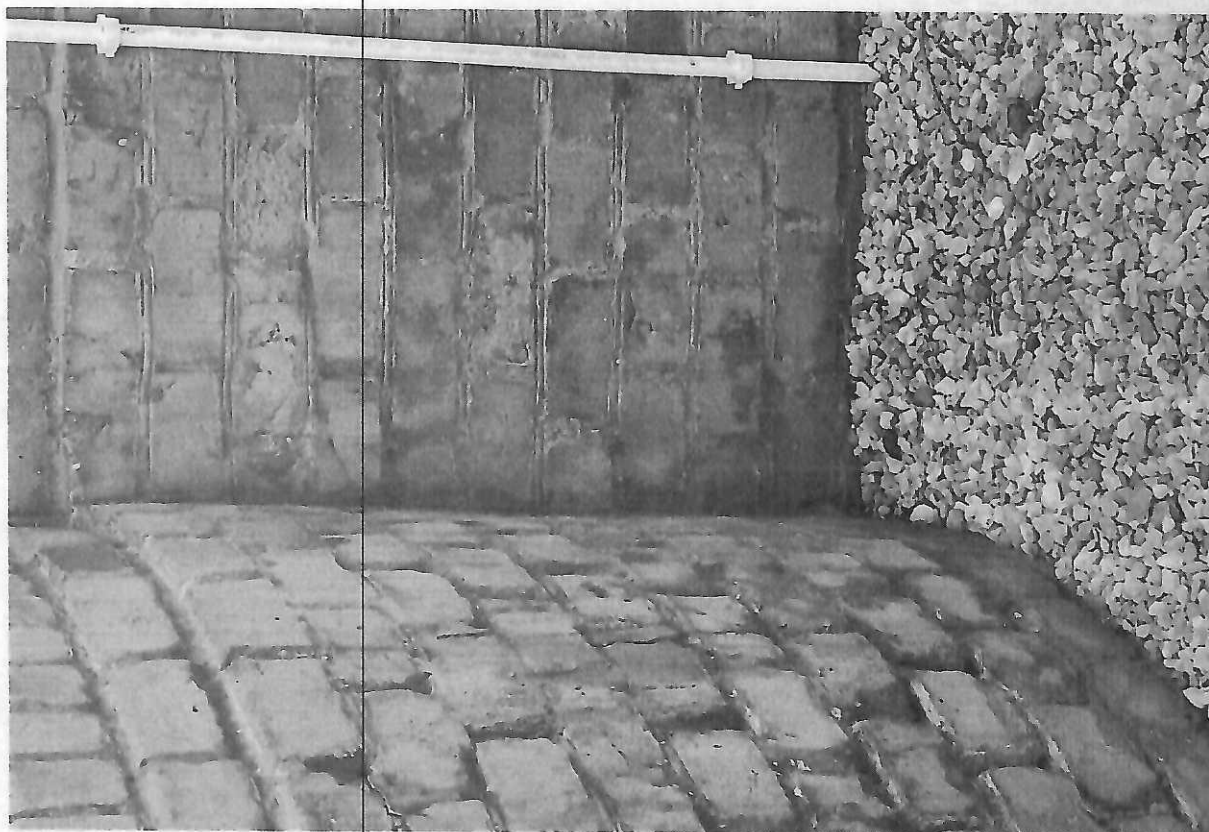
Fot. nr 9: Kościół pw. św. Wojciecha Biskupa i Męczennika w Rojowie– widok przycokołowej partii elewacji od strony północno-zachodniej, fragment, widoczne zawilgocenia wątku ceglanego w postaci zielonego nalotu (glony) oraz ubytki w partiach wtórnych, naprawianych przy użyciu zaprawy cementowej- (jest to efekt użycia tej zaprawy).

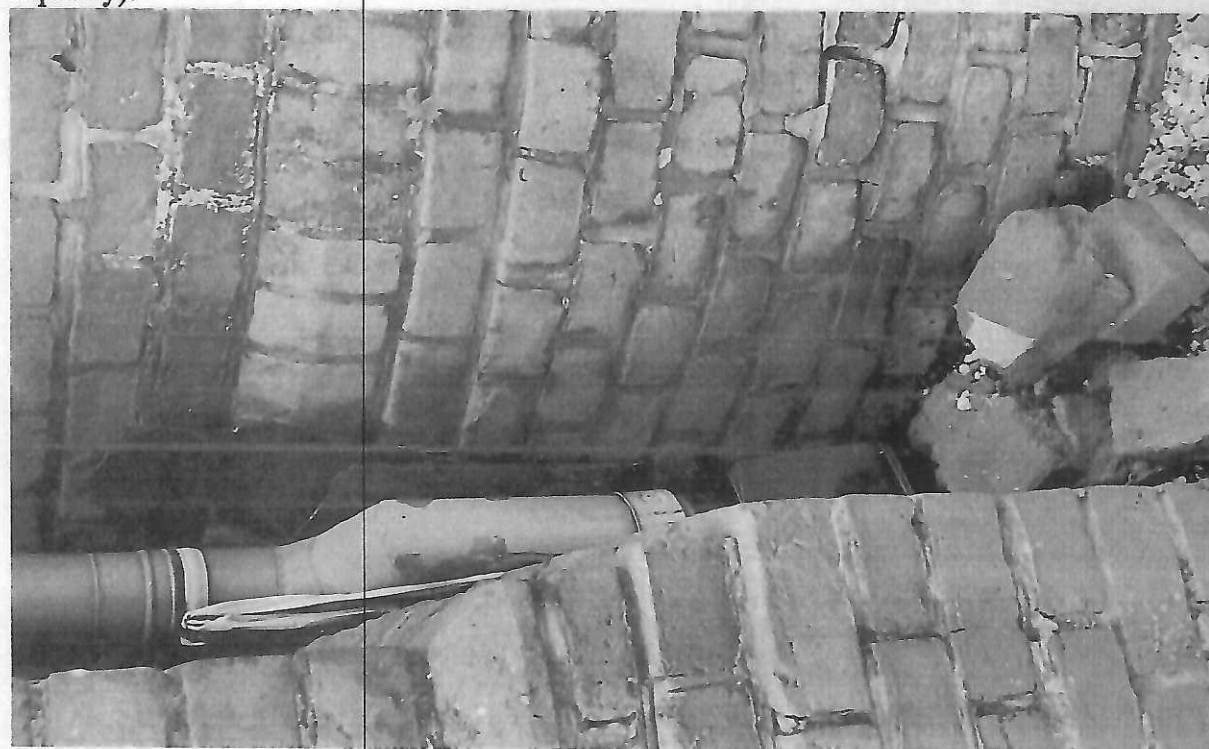
Fot. nr 10 Kościół pw. św. Wojciecha Biskupa i Męczennika w Rojowie– widok przycokołowej partii elewacji od strony północno-zachodniej, fragment, widoczne zawilgocenia wątku ceglanego w postaci zielonego nalotu (glony) oraz ubytki w partiach wtórnych, naprawianych przy użyciu zaprawy cementowej- (jest to efekt użycia tej zaprawy).

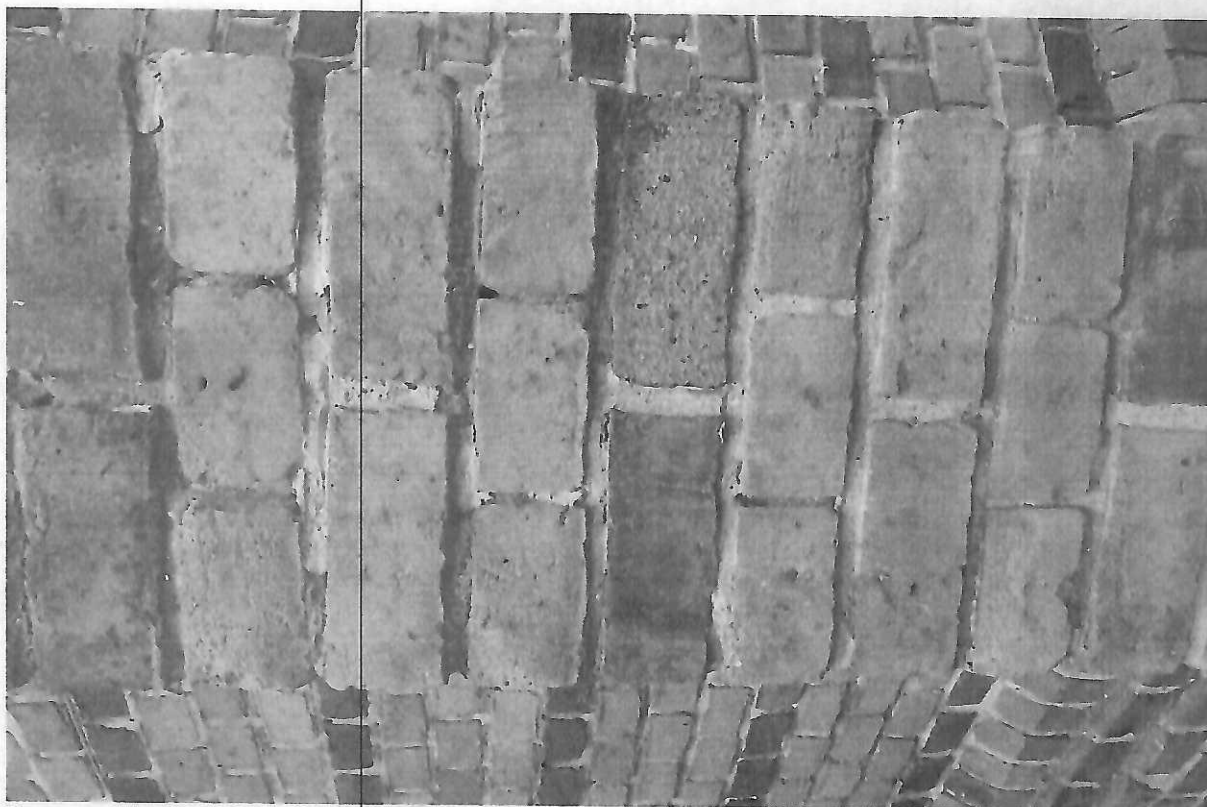
Fot. nr 11: Kościół pw. św. Wojciecha Biskupa i Męczennika w Rojowie– widok elewacji północnej (przypora), fragment, widoczne wtórne uzupełnienia wstępu ceglanego przy użyciu szarej fugi cementowej a także wykruszenia i ubytki zaprawy, stan obecny.

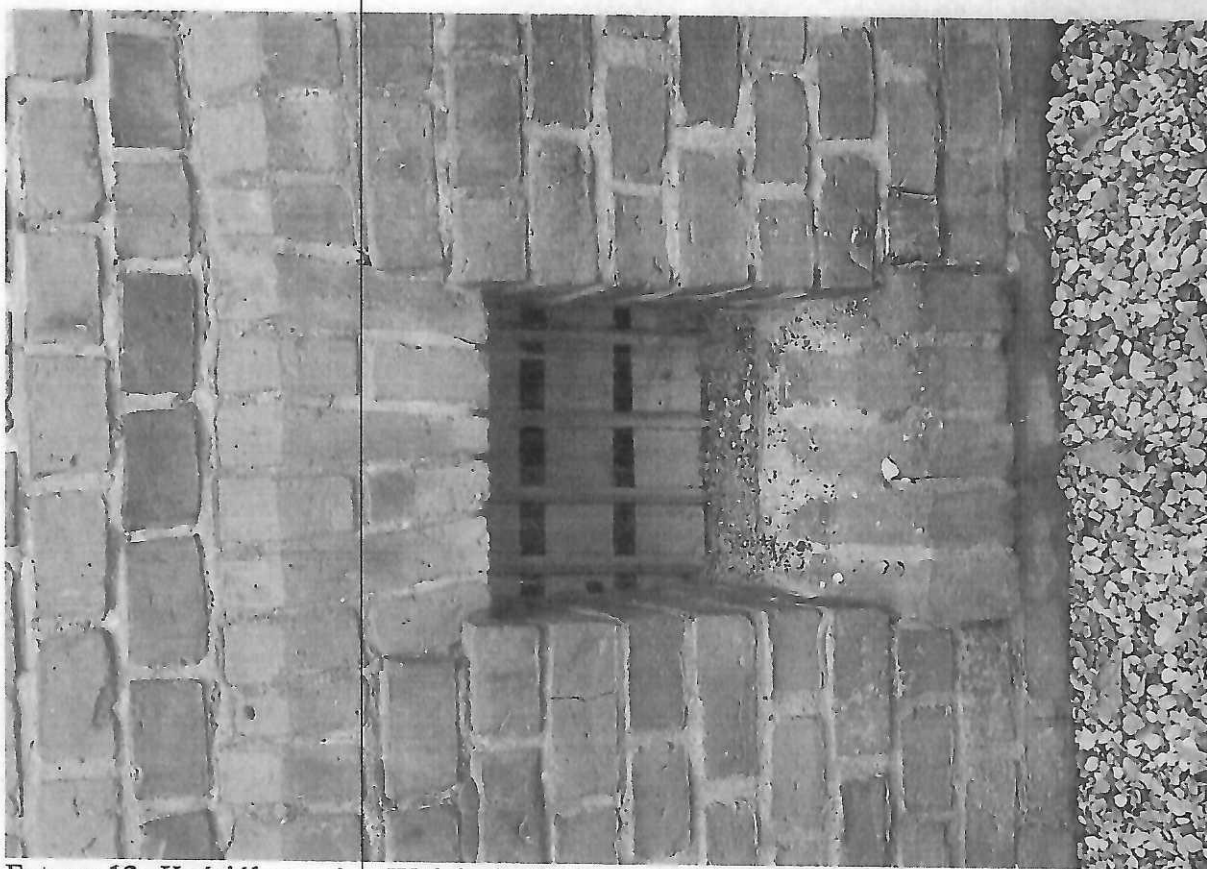
Fot. nr 12: Kościół pw. św. Wojciecha Biskupa i Męczennika w Rojowie– widok elewacji wschodniej, fragment, widoczne wtórne uzupełnienia wstępu ceglanego przy użyciu szarej fugi cementowej a także wykruszenia i ubytki zaprawy, stan obecny.

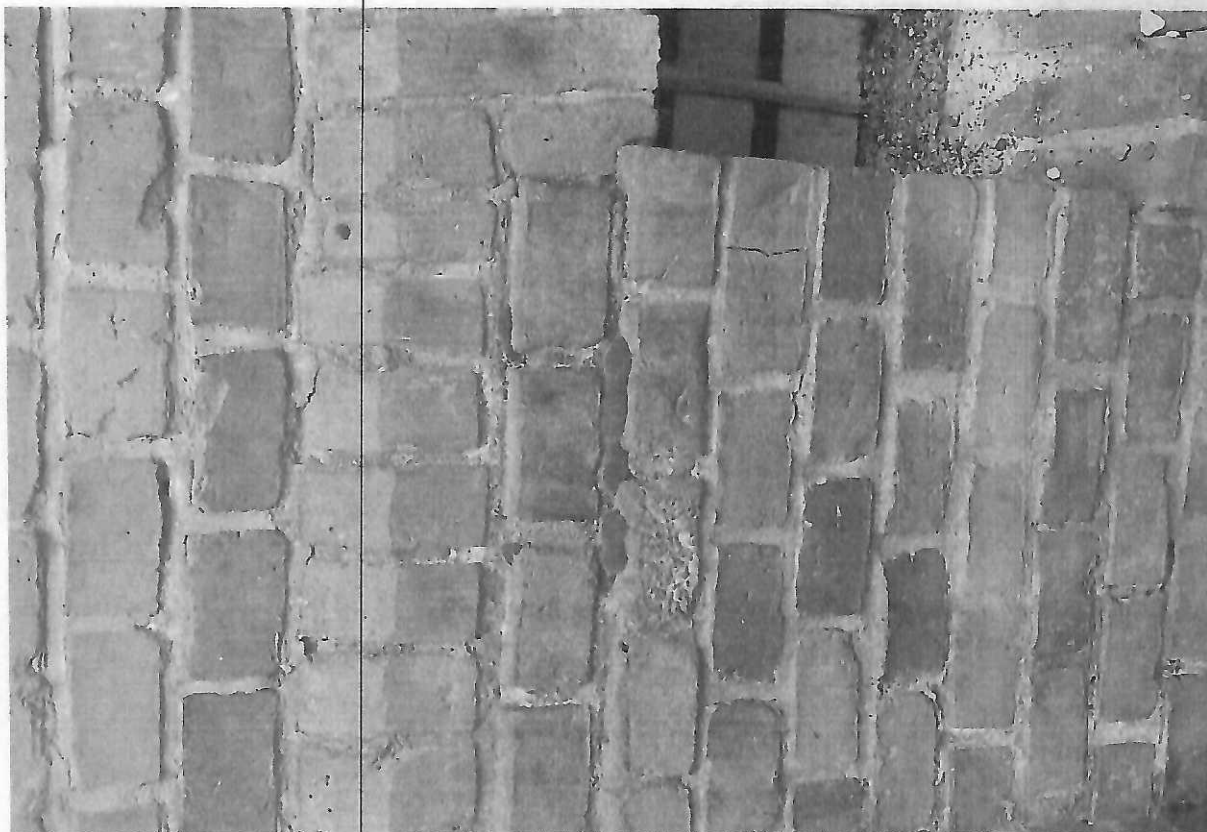
Fot. nr 13: Kościół pw. św. Wojciecha Biskupa i Męczennika w Rojowie– widok elewacji wschodniej, fragment, widoczne wtórne uzupełnienia wątku ceglanego przy użyciu szarej fugi cementowej a także wykruszenia, ubytki zaprawy oraz wykwity "korozji biologicznej", stan obecny.

W celu wyeliminowania wytworzonych na powierzchni muru nawarstwień o charakterze biologicznym (mchy, glony, porosty) należy przeprowadzić zabieg dezynfekcji preparatem biobójczym. Rośliny wyższe usunąć ręcznie, starając się jak najdokładniej zniszczyć system korzenny.

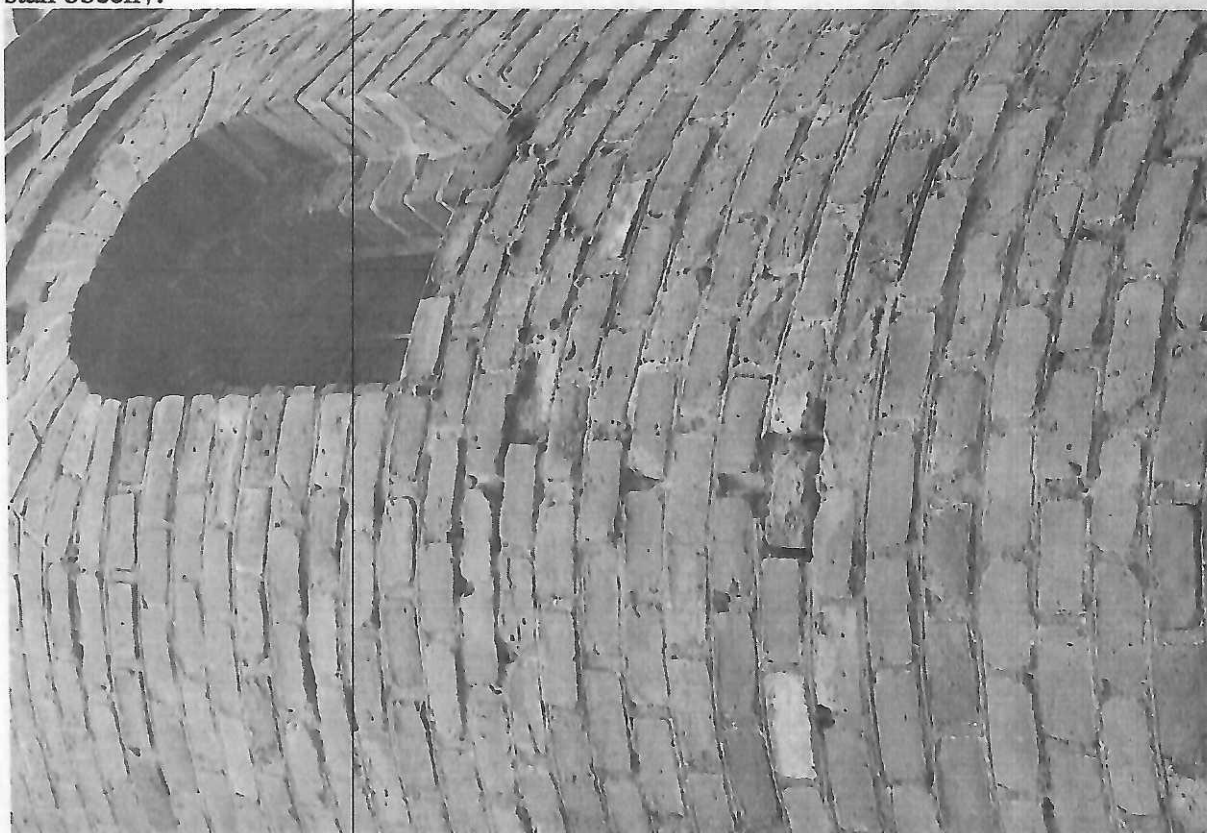
Fot. nr 14 Kościół pw. św. Wojciecha Biskupa i Męczennika w Rojowie– widok przywiezowego fragmentu elewacji od strony północno-zachodniej, widoczne zawiłgocenia wątku ceglanego w postaci zielonego nalotu (glony) oraz ubytki, wykruszenia w partii oryginalnych fug i cegieł.

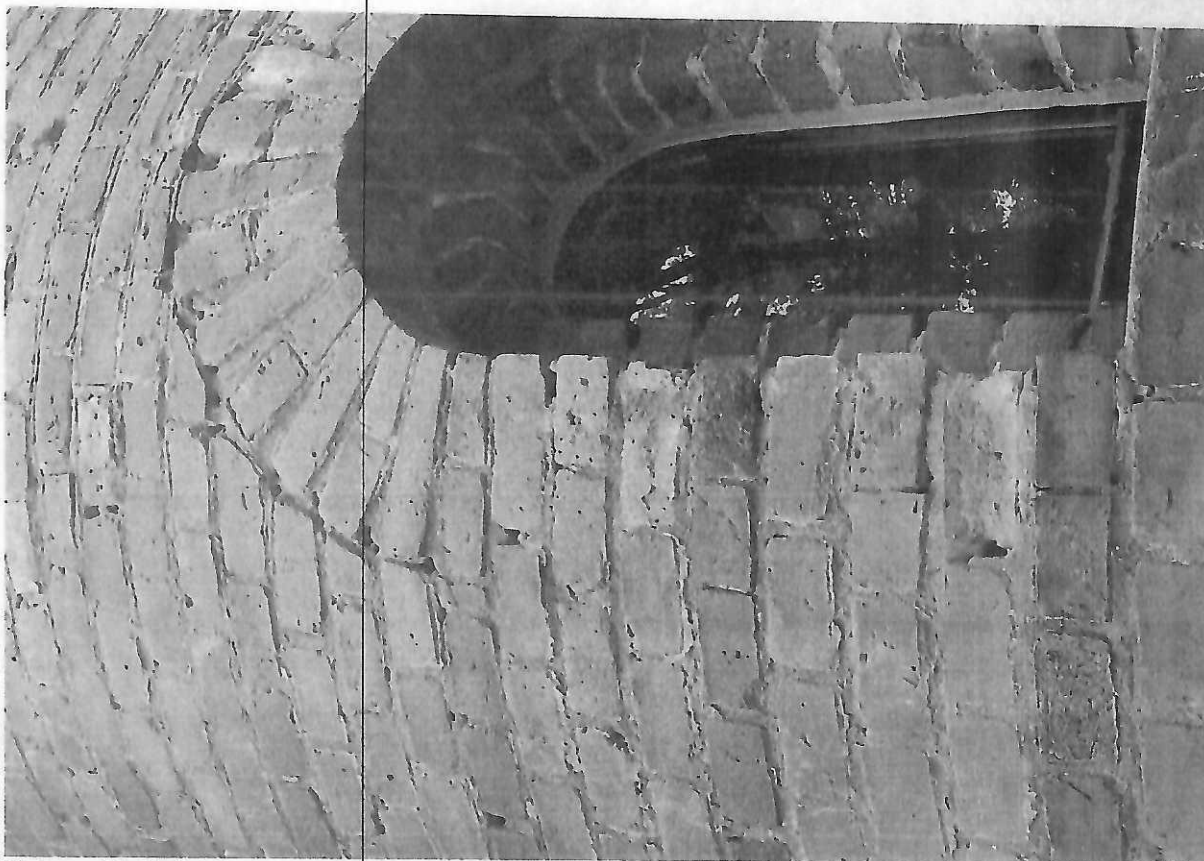
Fot. nr 15 Kościół pw. św. Wojciecha Biskupa i Męczennika w Rojowie– widok elewacji od strony północno-zachodniej, fragment, widoczne zniszczenia wątku ceglanego w postaci wykwitów, spękań, zabrudzeń powierzchni oraz zawilgoceń w miejscach występowania mikroorganizmów pokrywających ściany zielonym nalotem.

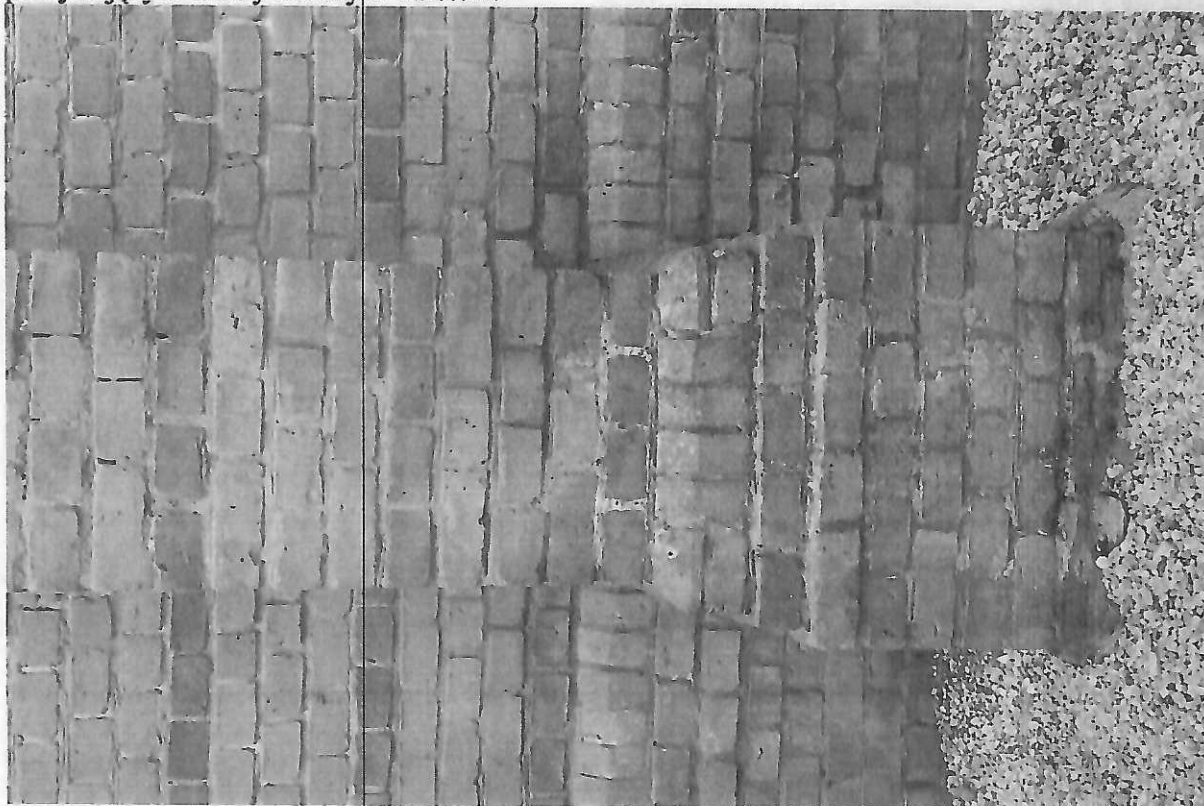
Fot. nr 16 Kościół pw. św. Wojciecha Biskupa i Męczennika w Rojowie– widok przycokołowej partii elewacji od strony północnej , fragment, widoczne zawilgocenia wątku ceglanego w postaci zielonego nalotu (glony) oraz ubytki w partiach wtórnych, naprawianych przy użyciu zaprawy cementowej- (jest to efekt użycia tej zaprawy).

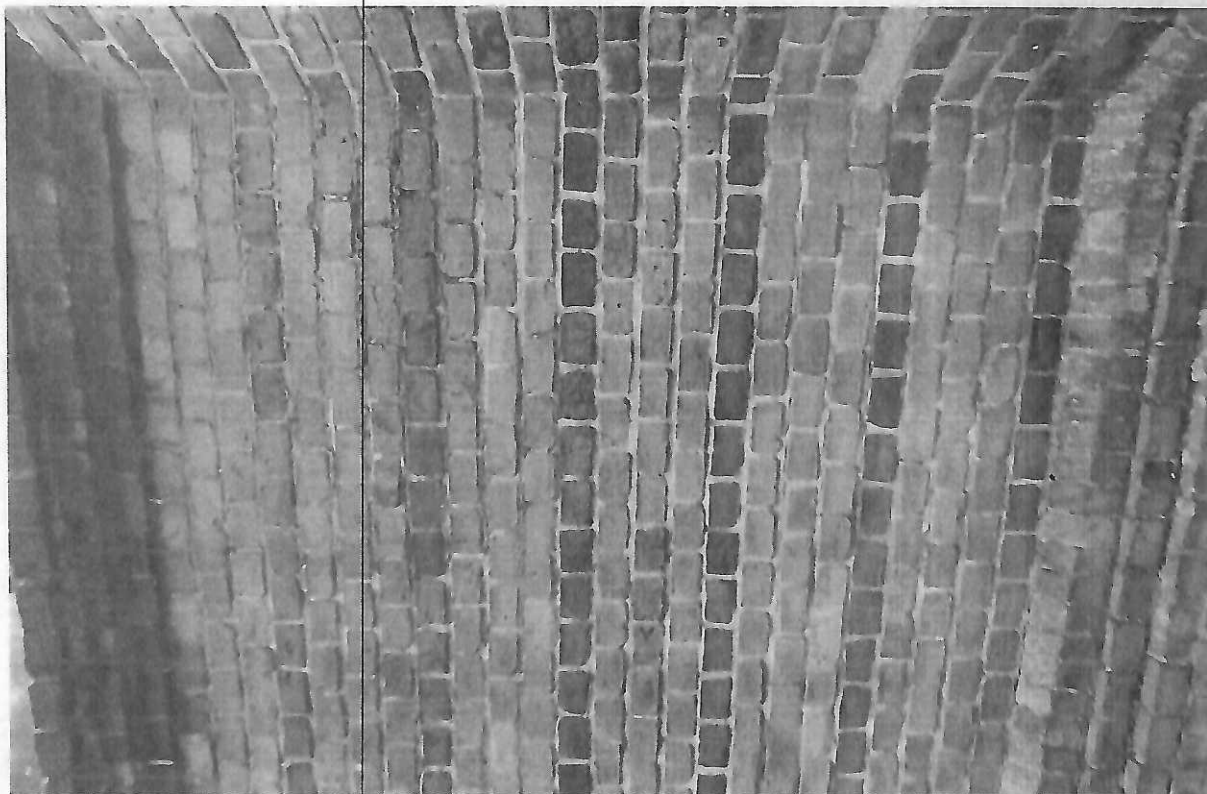
Fot. nr 17: Kościół pw. św. Wojciecha Biskupa i Męczennika w Rojowie– widok dolnej partii elewacji od strony południowej, fragment, widoczne zawilgocenia wątku ceglanego w postaci zielonego nalotu -(glony) oraz ubytki w partiach wtórnych, naprawianych przy użyciu zaprawy cementowej- (jest to efekt użycia tej zaprawy).

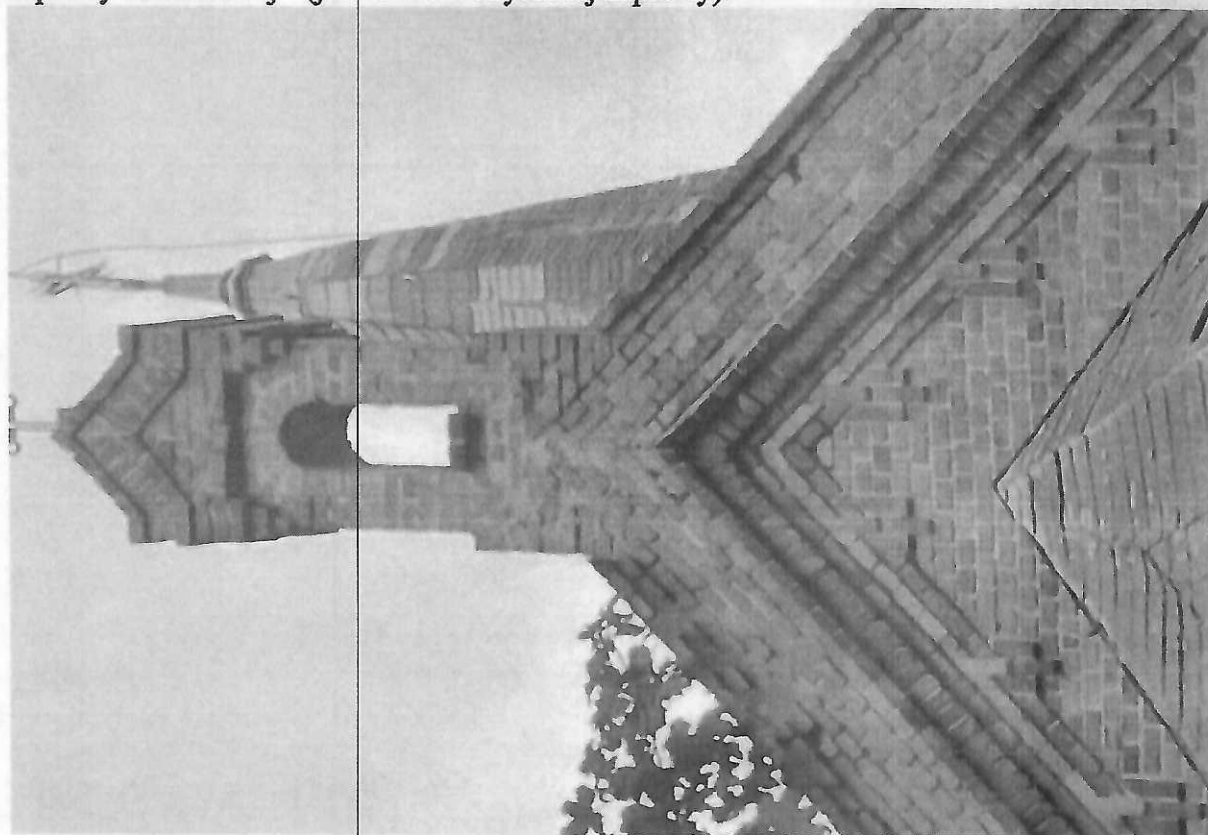
Fot. nr 18: Kościół pw. św. Wojciecha Biskupa i Męczennika w Rojowie– widok górnej partii elewacji wschodniej, fragment, widoczne ubytki w partiach przygzymsowych narażonych na oddziaływanie wilgoci opadowej oraz naprawy fug przy użyciu wtórnej zaprawy cementowej, różniącej się kolorystycznie od oryginalnej
