EKSPERTYZA TECHNICZNA	
Budynek Publicznego Przedszkola nr 5 ul.Łąkowa 5, 63-500 Ostrzeszów	
Kwiecień 2018	Rzecznik Budowlany
Parter	
	Rzecznik ds. Zabezpieczeń Przeciwpowozarowych

EKSPERTYZA TECHNICZNA	
Budynek Publicznego Przedszkola nr 5 ul.Łąkowa 5, 63-500 Ostrzeszów	
Kwiecień 2018	Rzecznawca Budowlany
Piętro	
	Rzecznawca ds.Zabezpieczeń Przeciwpowozarowych

EKSPERTYZA TECHNICZNA	
Budynek Publicznego Przedszkola nr 5 ul.Łąkowa 5, 63-500 Ostrzeszów	
Kwiecień 2018	Rzecznik Budowlany
Plan sytuacyjny	
 	Rzecznik ds. Zabezpieczeń Przeciwożarowych

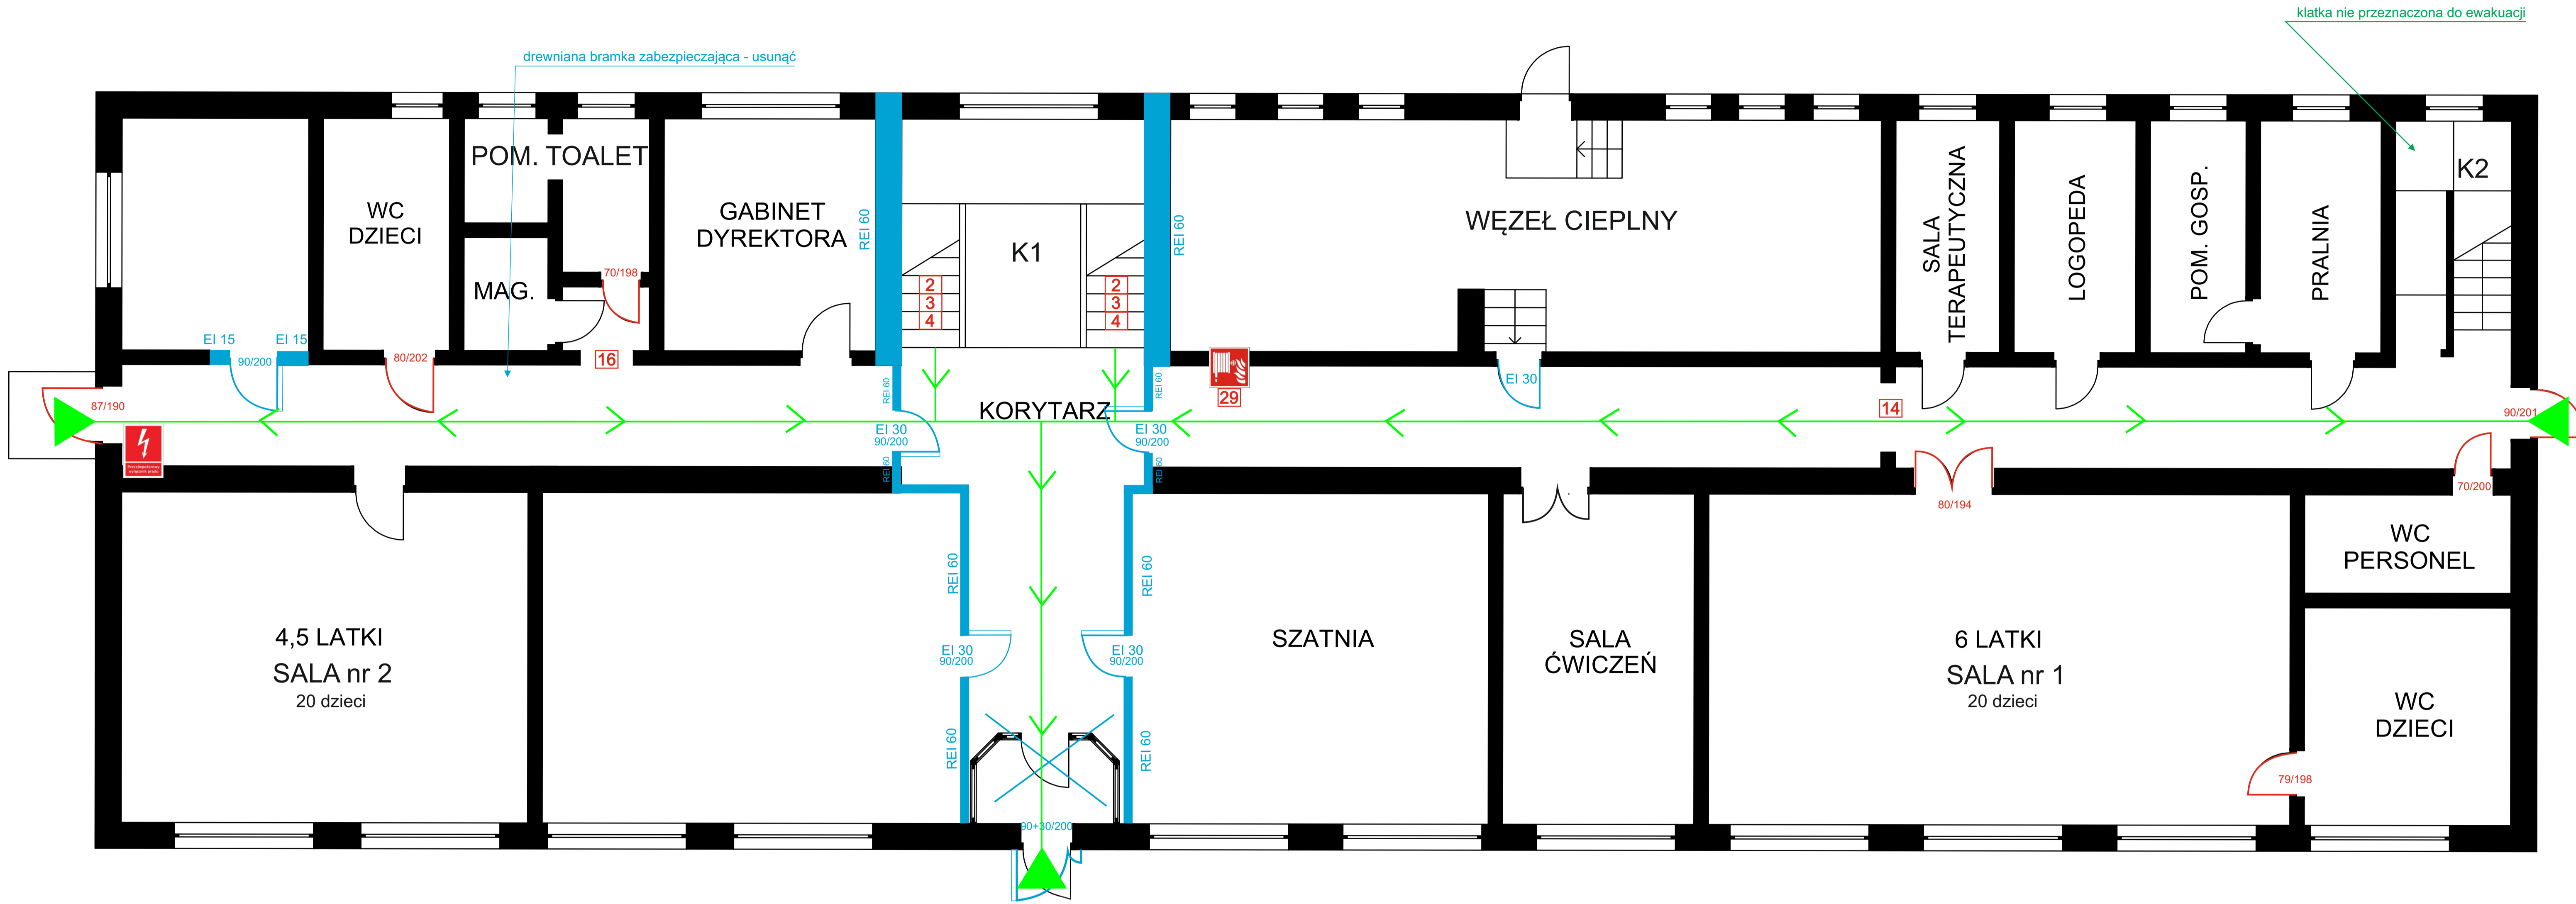
ODSTĘPSTWO - w tym odwołanie do pkt 5.1 części opisowej		WYJŚCIE EWAKUACYJNE
	DO WYKONANIA		KIERUNEK DROGI EWAKUACYJNEJ
	SZEROKOŚĆ I/LUB WYSOKOŚĆ I/LUB KIERUNEK OTWIERANIA - ODSTĘPSTWO		PRZECIWPÓŻAROWY WYŁĄCZNIK PRĄDU
	HYDRANT WEWNĘTRZNY DN 25 z węzłem płasko składanym - istniejący
